VISUX

ILMATIIVEYS TUULETTUVISSA UMPIRAKENTEISSA KATOISSA

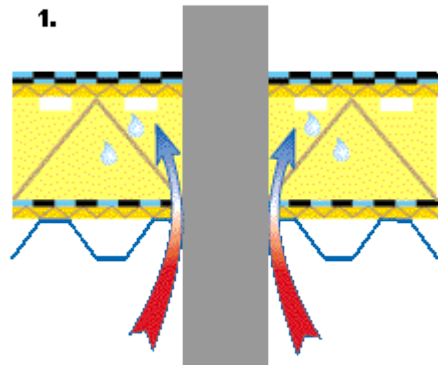
Umpirakenteisissa katoissa ilmatiiveyden varmistaminen on äärimmäisen tärkeää. Jos höyryn/ilmansulun läpiviientien tiiveys on huono, menee rakenteeseen ilmavuodon mukana kosteutta. Kun kylmällä puolella on tiivis pinta, kuten bitumitai muu vedeneriste, kosteus ei pääse sen läpi vaan kertyy rakenteeseen (1).

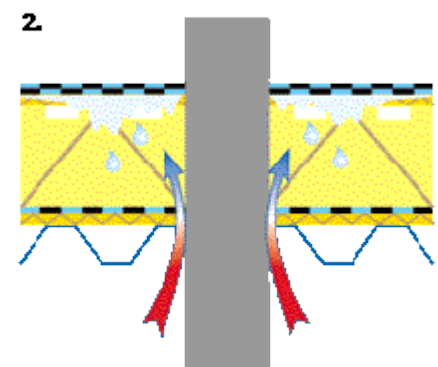
Pakkasolosuhteissa rakenteeseen kertynyt kosteus/vesi jäätyy, jolloin eristyskyky heikkenee (2).

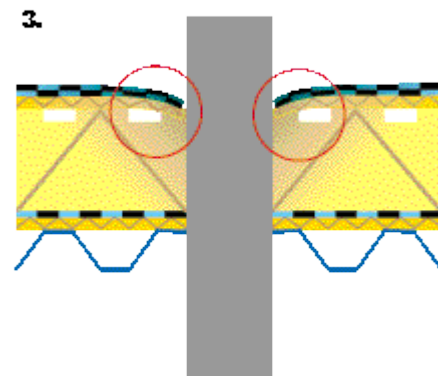
Ajan myötä eriste menettää myös ”ryhtinsä”. Lämmöneristeen mukana painuu myös vedeneriste ja näin läpiviennin kohdalle tulee notkelma. Siihen kertyvä jää murtaa vedeneristeen, jolloin vuotovesi aiheuttaa vaurioita myös sisätiloissa (3).

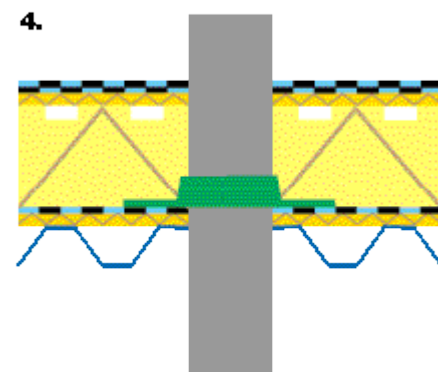
Visux-läpiviennillä tiivistetty hormi tai putki; Ilmavuotoa ei ole, ja ylläolevilta ongelmilta vältytään (4).
